Dossier Technique Immobilier

Numéro de dossier : **01010077015779_AMIANTE_ELEC**

Département : ... **Haut-Rhin**
Adresse : **12, Meisenhutzenweg**
Commune : **68000 COLMAR**

Rapport de mission de repérage des matériaux et produits contenant de l'amiante pour l'établissement du constat établi à l'occasion de la vente d'un immeuble bâti (listes A et B de l'annexe 13-9 du Code de la Santé publique)

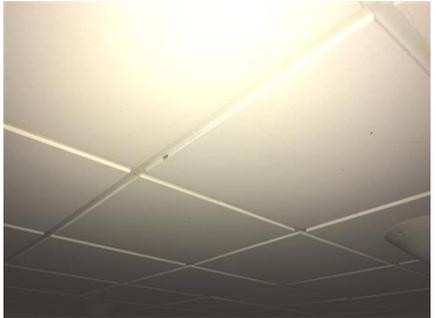
<p>Photo n° R1 Localisation : Rez de Chaussée - Séjour et Pièce 1 Ouvrage : Flocages, Calorifugeages, Faux plafonds Partie d'ouvrage : Faux plafonds Description : Dalles de Faux Plafond de type "Armstrong" Localisation sur croquis : R1</p>
--	---

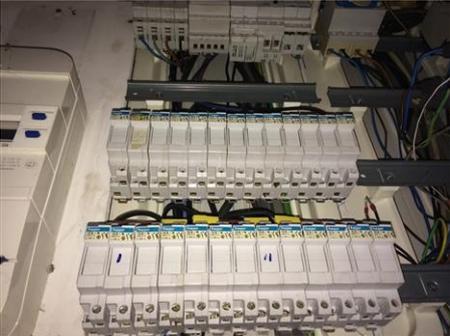
<p>Photo PhEle001 Libellé de l'anomalie : B4.3 e Le courant assigné (calibre) de la protection contre les surcharges et courts-circuits d'au moins un circuit n'est pas adapté à la section des conducteurs correspondants. Commentaire : Installation vendalisée</p>

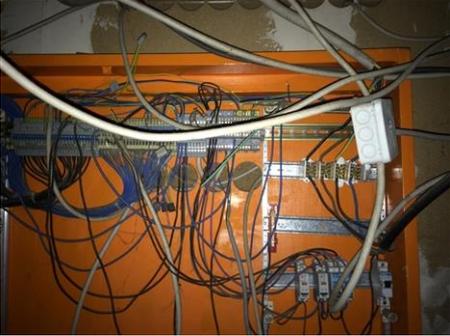
<p>Photo PhEle002 Libellé de l'anomalie : B4.3 c Plusieurs circuits disposent d'un conducteur neutre commun dont les conducteurs ne sont pas correctement protégés contre les surintensités.</p>

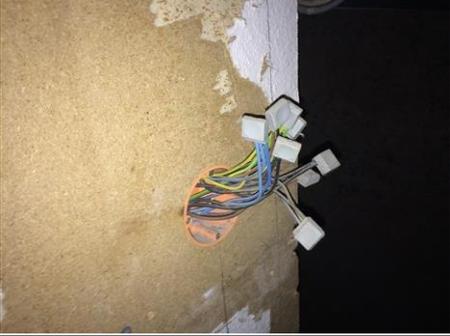
<p>Photo PhEle003 Libellé de l'anomalie : B7.3 a L'Enveloppe d'au moins un matériel est manquante ou détériorée. Commentaire : Installation vendalisée</p>

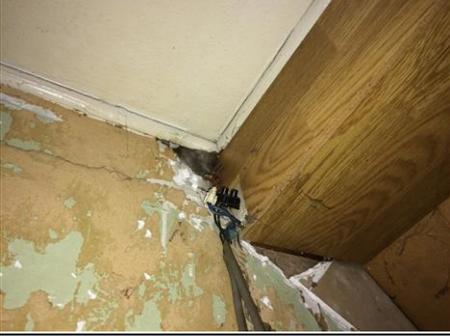
<p>Photo PhEle004 Libellé de l'anomalie : B7.3 b L'isolant d'au moins un conducteur est dégradé. Commentaire : Installation vendalisée</p>

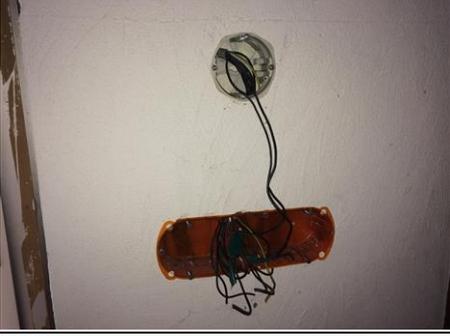
<p>Photo PhEle005 Libellé de l'anomalie : B8.3 e Au moins un conducteur isolé n'est pas placé sur toute sa longueur dans un conduit, une goulotte ou une plinthe ou une huisserie, en matière isolante ou métallique, jusqu'à sa pénétration dans le matériel électrique qu'il alimente. Commentaire : Installation vendalisée</p>

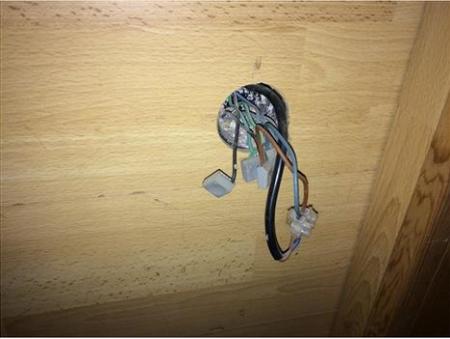
<p>Photo PhEle006 Libellé de l'anomalie : B7.3 d L'installation électrique comporte au moins une connexion avec une partie active nue sous tension accessible.</p>

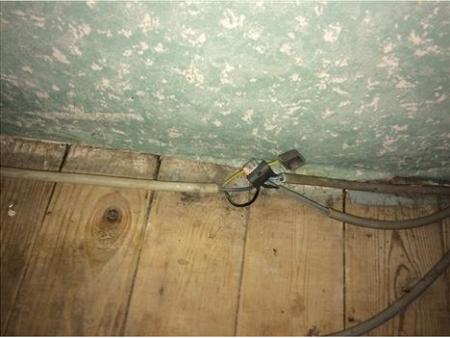
<p>Photo PhEle007 Libellé de l'anomalie : B7.3 e L'installation électrique comporte au moins un dispositif de protection avec une partie active nue sous tension accessible.</p>

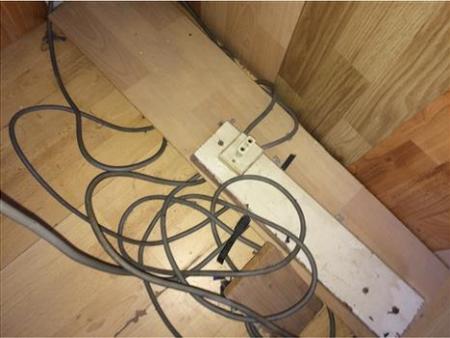
<p>Photo PhEle008 Libellé de l'anomalie : B8.3 a L'installation comporte au moins un matériel électrique vétuste.</p>

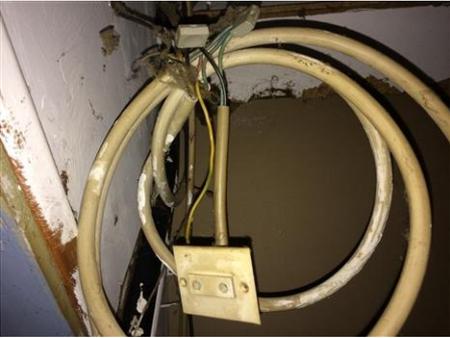
<p>Photo PhEle009 Libellé de l'anomalie : B3.3.6 a1 Au moins un socle de prise de courant ne comporte pas de broche de terre.</p>

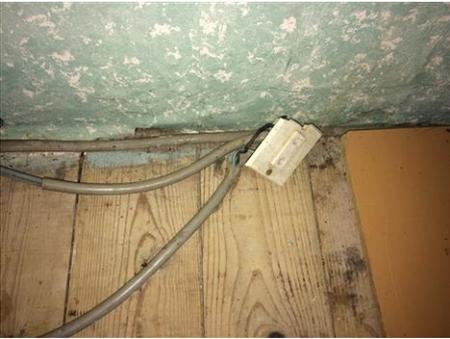
<p>Photo PhEle010 Libellé de l'anomalie : B3.3.6 a2 Au moins un socle de prise de courant comporte une broche de terre non reliée à la terre.</p>

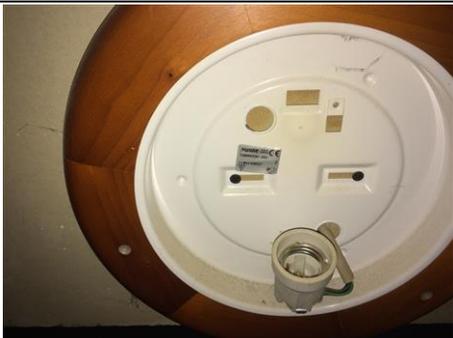
Photo PhEle011

Libellé de l'anomalie : B3.3.6 a3 Au moins un circuit (n'alimentant pas des socles de prises de courant) n'est pas relié à la terre.

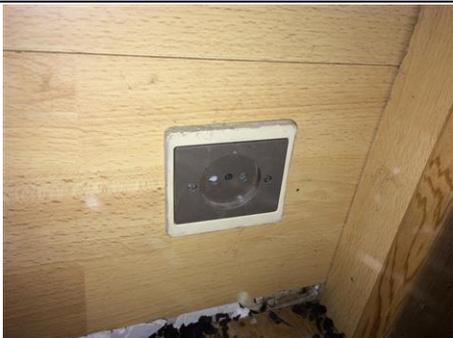
Photo PhEle012

Libellé de l'information complémentaire : B11 b2 Au moins un socle de prise de courant n'est pas de type à obturateur

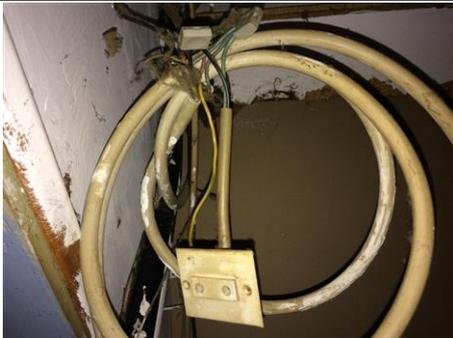
Photo PhEle013

Libellé de l'information complémentaire : B11 c2 Au moins un socle de prise de courant ne possède pas un puits de 15 mm.

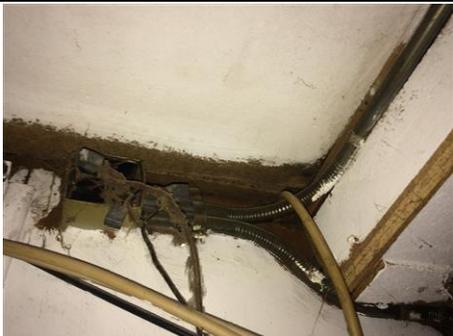
Photo PhEle014

Libellé de l'anomalie : B3.3.7 a Au moins un conduit métallique en montage apparent ou encastré, comportant des conducteurs, n'est pas relié à la terre.

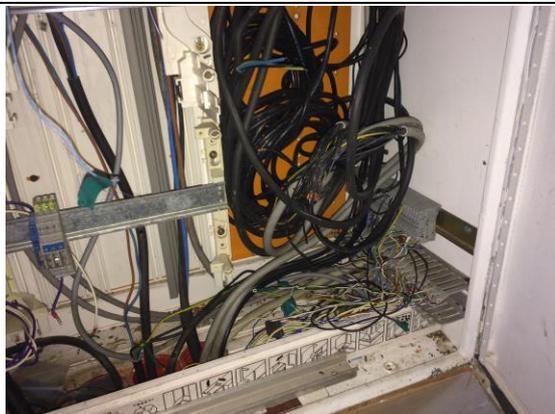
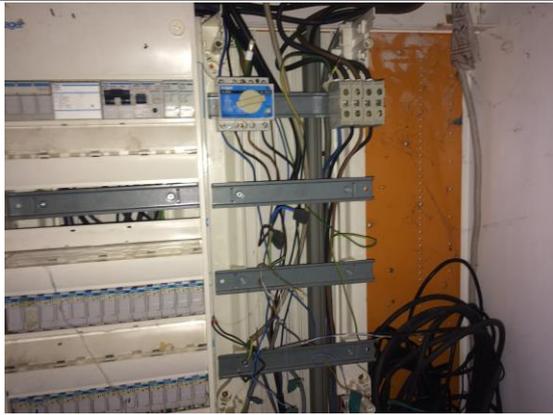
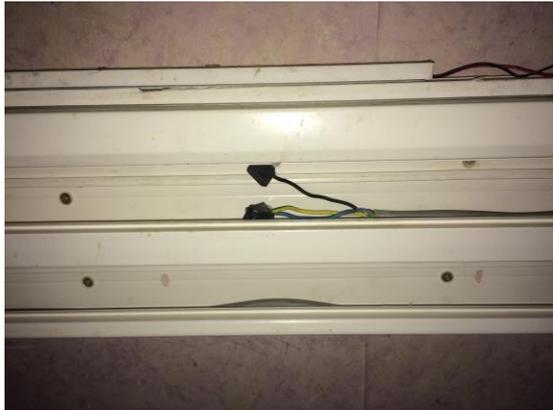
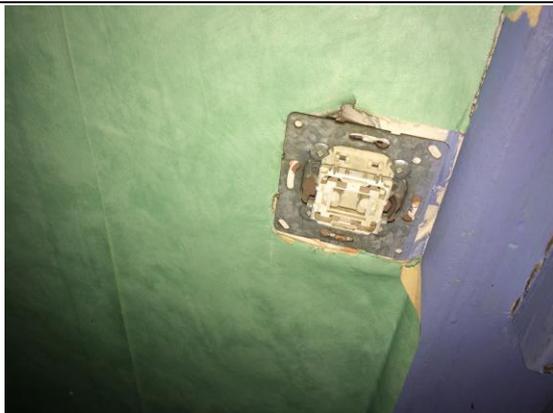
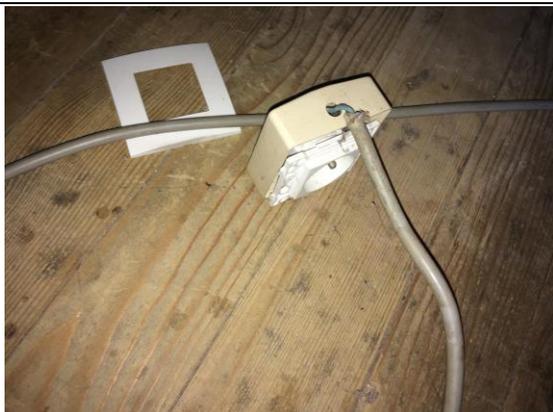
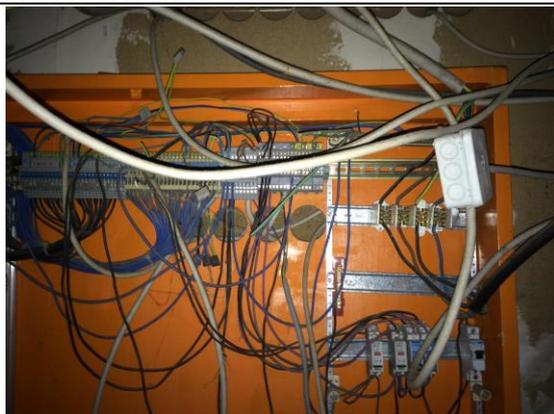
Installation vendalisée

Installation vendalísée

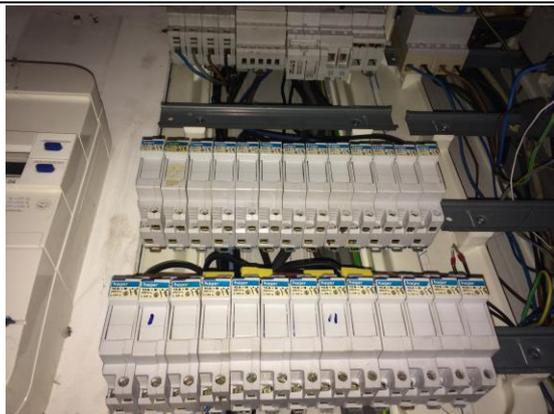
Installation vendalisée – Plus de Conducteurs présents dans le tableau de répartition sous les disjoncteurs séparatifs
